Relatório de Análise do Cadastro Inicial do Sistema de Iluminação Pública

O presente Relatório de Análise do Cadastro Inicial do Sistema de Iluminação Pública tem por objetivo apresentar as constatações técnicas apuradas pela Prefeitura Municipal de Venda Nova do Imigrante, a partir da verificação do Cadastro Inicial encaminhado pela Concessionária responsável pela execução do Contrato de Concessão nº 1680/2025, referente à Parceria Público-Privada na modalidade de concessão administrativa dos serviços de eficientização, operação e manutenção da iluminação pública municipal.

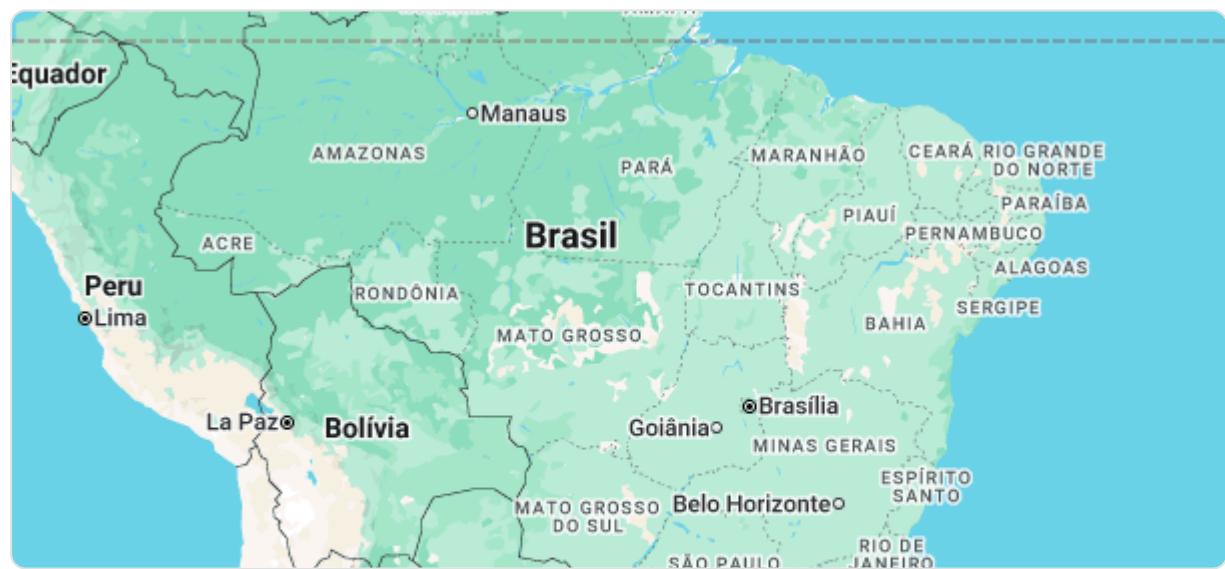
No Cadastro Inicial foi indicada a placa 001778 nas coordenadas latitude -20,336455 e longitude -41,175189, porém o ponto não foi localizado durante a verificação de campo realizada pela equipe municipal.
